## **Pohjalaisen perinnetalon korjausraportti**

Projekti toteutettiin vuosina 2011 - 2014

Opinnäytetyö

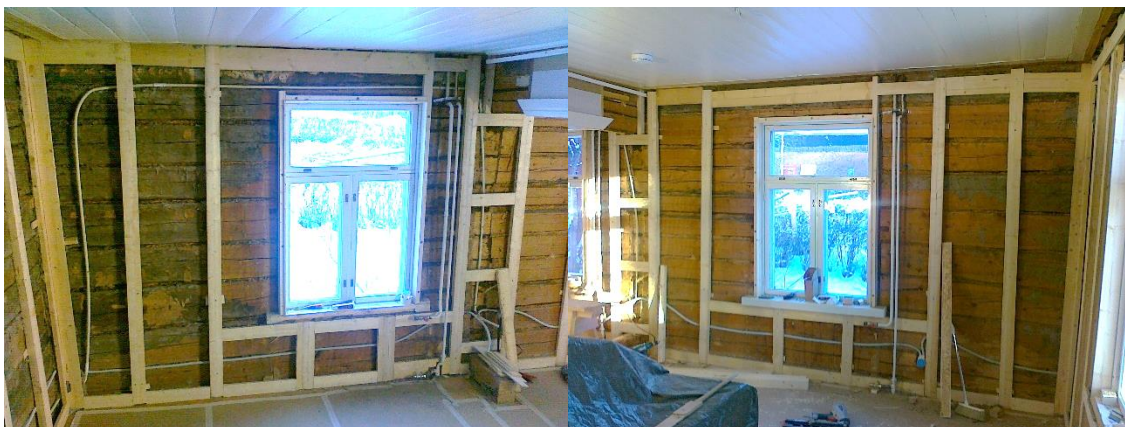
Kuva 6. Ulkoseinien koolausta.

Koolauksessa käytettiin pääosin 50x50 mm tai 50x100 mm sahatavaraa (Kuva 6), ja sisäverhouslevynä useimmissa tiloissa 22 mm paksua huokoista kuitulevyä, joka hengittävänä materiaalina toimii sekä lämmöneristeenä että tiivistysmateriaalina. Näin lisäeristyksen kokonaispaksuudeksi tuli kauttaaltaan noin 72 mm. Ikkunasmyygit ja ikkunapenkit toteutettiin rakennuspuuseppätöinä tapauskohtaisesti mittojen mukaan. Jokainen vanha ikkuna oli erityistapaus. Ikkunapuitteista kaavittiin vanha maali pois, ja uusi pintakäsittely toteutettiin hengittäviä perinnemaaleja hyödyntämällä.

Ulkoseinien sisäverhouksen huokoiset kuitulevyt tasoitettiin ja pinnoitettiin tapetoimalla. Tapettina käytettiin hengittävää paperitapettia sekä liisteriä. Lopuksi tapetti maalattiin hengittävällä perinnemaalilla vähintään kahteen kertaan. Mikäli vuorauksessa käytettiin kipsilevyä, riitti pintakäsittelyksi pelkkä tasoitus ja maalaus.

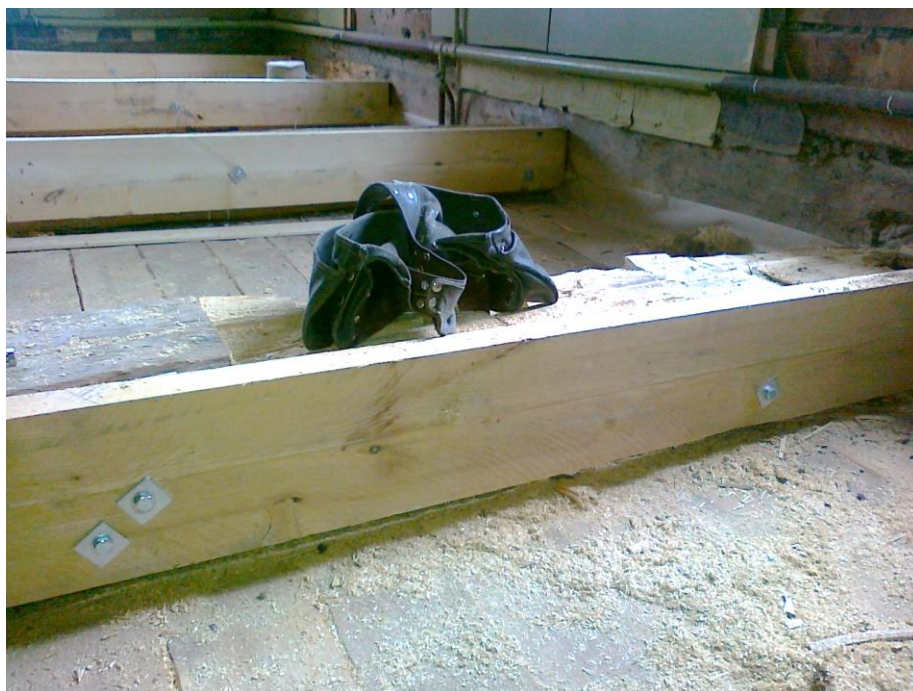
Kuva 8. Lattian oikaisua. Kuvassa näkyvät massiiviset välipohjahirret sekä alakeran alakattopaneeli.

Toimisto- ja kodinhoitohuoneiden vanhat levyrakenteiset (15 mm paksu lastulevy) lattiat purettiin, välipohja tyhjennettiin ja lattiavasat oikaistiin. Alkuperäisinä lattiavasoina toimivat järeät välipohjahirret. Lattian oikaisu suoritettiin pulttaamalla välipohjapalkkien kylkiin 50x200 mm sahatavara syrjälleen (Kuva 8).

Välipohjan ja ulkoseinien liitokset tiivistettiin ilmansulkupaperilla ja välipohjaan puhallettiin sellueriste. Oikaistuihin lattiavasoihin ruuvattiin 44x185 mm pontatut lattia-lankut. Ruuvaus suoritettiin koirasponsin taitteesta, jotta ruuvinkannat saatiin piiloon. Lankkujen ja lattiavasojen väliin lisättiin puuliima. Lopuksi lattian pinta hiottiin ja lakattiin.

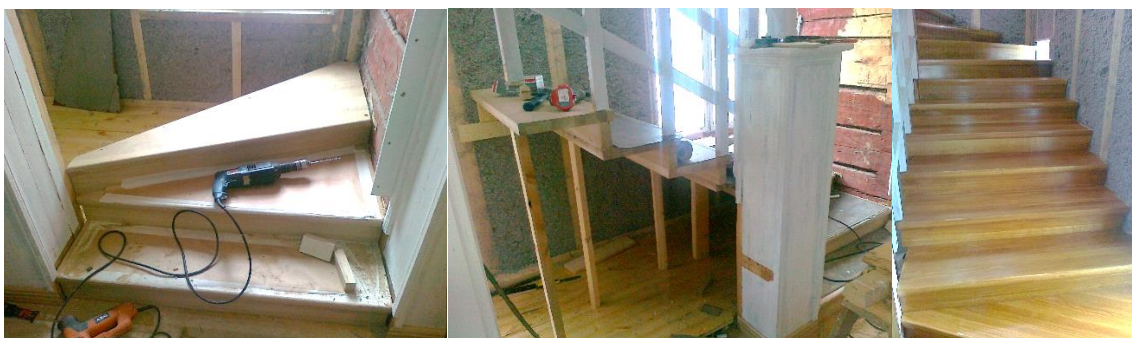
Kuva 11. Itäpäädyn portaiden rakennusta. Äärimmäisenä oikealla valmis, lakattu portaikko.

Itäpäädyssä sijaitsee talon pääportaikko. Vanhat portaat olivat leveät, massiivipuiset portaat, jotka olivat alkaneet pehmenemään hirsiseinän vierustalta. Niinpä ne päätettiin uusia kokonaan ulkoseinien remontoinnin yhteydessä. Uuden portaikon materiaaliksi valittiin 40 mm paksu tammiliimalevy ilman sormijatkoksia.

Uusi portaikko toteutettiin rakennuspuusepän työnä vanhaa porrasmallia mukaillen. Lopuksi portaat hiottiin ja lakattiin (Kuva 11).

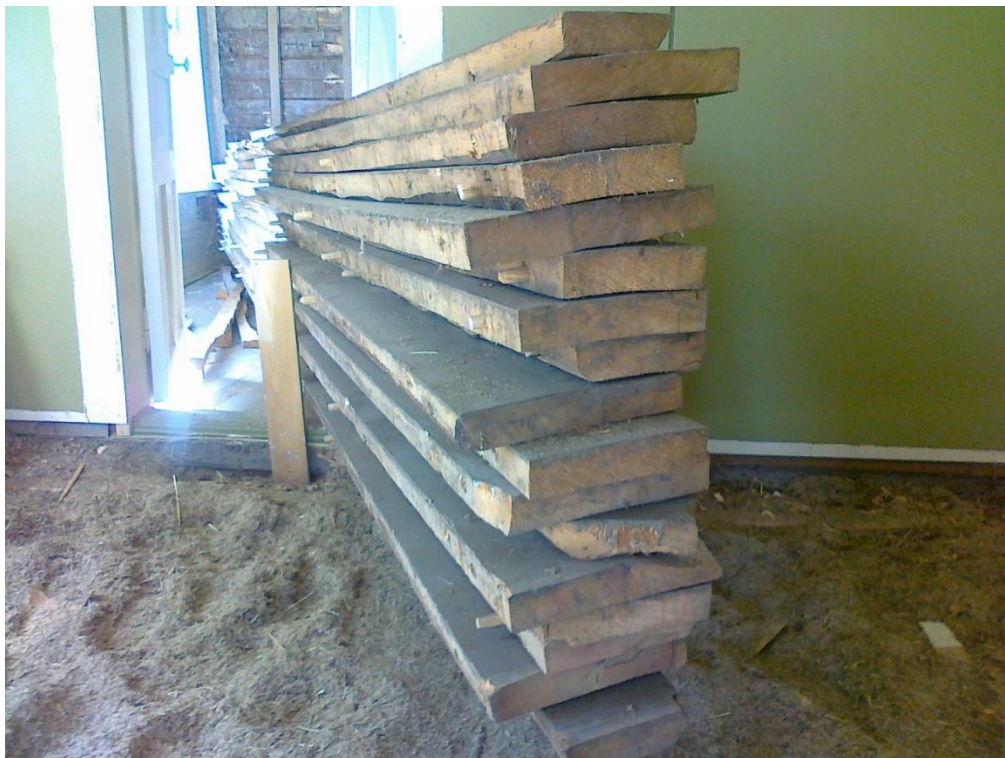
Kuva 12. Vanhoja lattiaankkuja irroteltuina ja järjestettyinä odottamassa uudelleenasettamista.

Kirjastohuoneen lankkulattia oli vastaava kuin makuuhuoneessa 3, mutta lankkujen pintaan oli lisäksi asennettu 6 mm paksu vaneri ja muovimatto eteisen tavoin. Tuppeen sahatut lankut (Kuva 12) nostettiin ylös ihmetellen, miten täydellisesti rakentajat olivat saaneet ne aikoinaan sopimaan saumattomasti toisiaan vasten. Välipohjan todettiin olevan ehjä.

Vanhat lankut asennettiin alkuperäisessä järjestyksessään takaisin naulaamalla. Naulauksessa käytettiin viiden tuuman kuumasinkittyjä lankanauvoja. Naulojen kannat lyötiin lyttyyn ja naulat lyötiin lankkuihin syysuuntaisesti, jotta naulan jäljet saatiin paremmin muistuttamaan lankkujen kolhuja. Vasaran varressa piti olla tarkkana, koska hutilyöntien aiheuttamat lommot puolestaan erottuivat selkeästi muista kolhuista. Lankkujen väliset tapit uusittiin samalla menetelmällä eteisen kanssa. Lopuksi lattia hiottiin ja maalattiin.

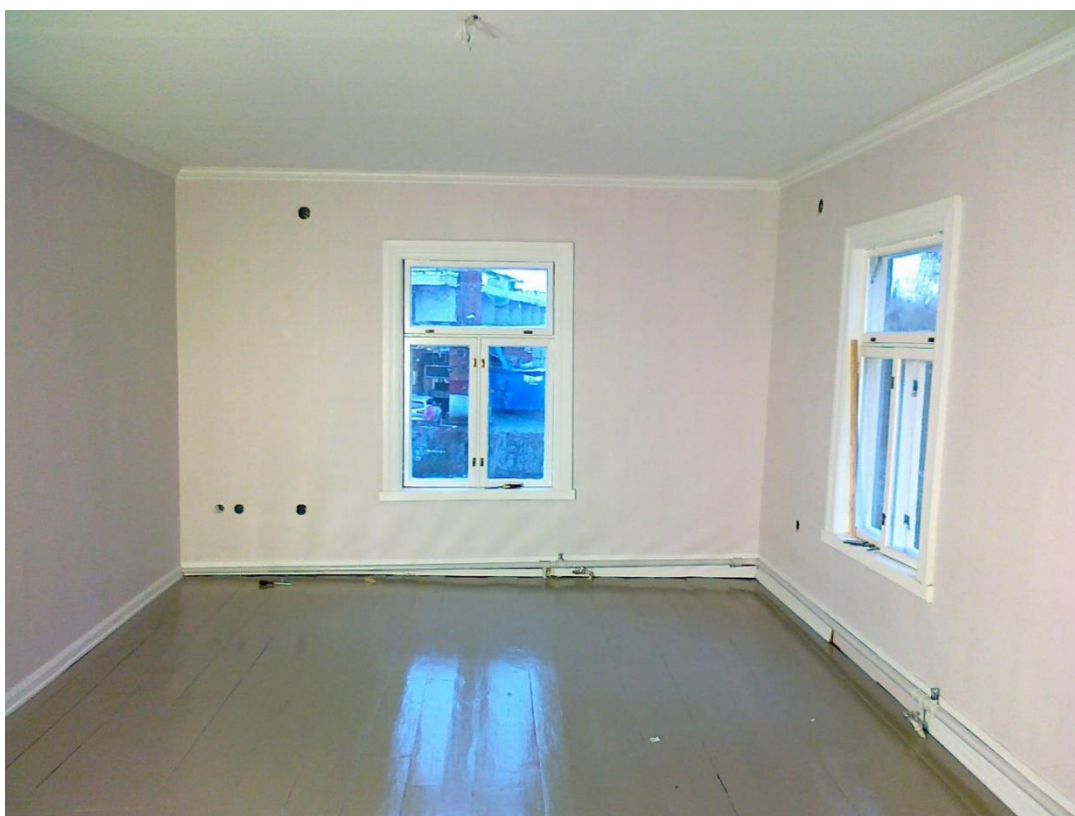
Kuva 13. Yläkerran sali valmiina.

Yläkerran salin lattia oli vastaava kirjastohuoneen kanssa. Koska sali sijaitsee rakennuksen ulkonurkassa, päätettiin koko lattia nostaa ylös välipohjan mahdollisten vaurioiden tarkastamiseksi. Lankkuja nostellessa ne numeroitiin alkuperäisen järjestyksen säilyttämiseksi, jotta asennus takaisin onnistuisi saumattomasti (Kuva 12).

Välipohjan eristeet poistettiin kuivaimulla alakerran alakattoon myöten, alakerran alakattojen ja välipohjan väliset raot tukittiin pellavaeristenauhalla ja ilmansulkupaperilla (Kuva 10) ja eristeeksi asennettiin puhallettava sellueriste. Alkuperäiset lankut lyötiin takaisin paikoilleen ja pintakäsiteltiin vastaavalla tavalla kirjastohuoneen kanssa (Kuva 13).

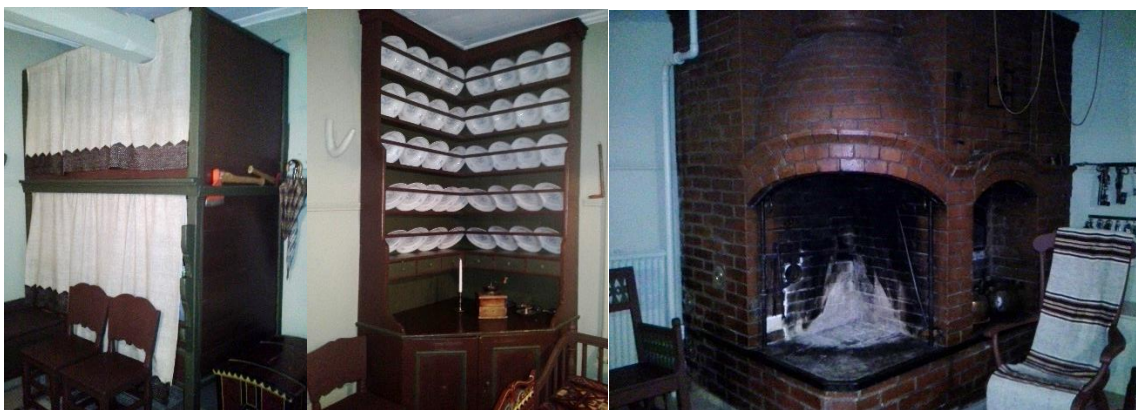
Kuva 17. Tuvan kiintokalusteita.

Tuvan lattiaa reunustivat vanhat, kiinteät laatikkopenkit, joiden kansi oli saranoitu. Näin penkkien sisälle oli saatu paljon säilytystilaa. Tuvassa oli myös alkuperäisiä, pohjalaistalolle ominaisia kiintokalusteita kuten kaksikerroksinen sänkyrati (Kuva 17) sekä lautaskaappi (Salo 2013, [viitattu 24.9.2015]) (Kuva 17), joita ei haluttu korjaustoimien aikana vahingoittaa. Varustukseen kuuluu myös iso, kaarevaotsainen takkauuni (Kuva 17).
